הנדון: דגשים להתקנת סככות צל במוס"ת ובדיקות יציבות קונסטרוקטיבית במבני מוס"ת

דגשים להתקנת סככות - צל במוסדות חינוך

הנדון: מבני מוסדות חינוך - בדיקת יציבות קונסטרוקטיבית

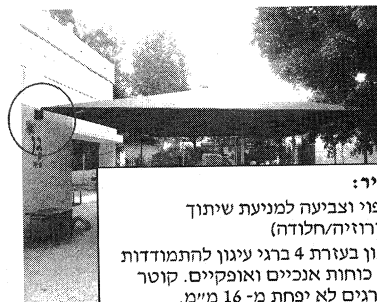
לאחרונה התרחשו מספר אירועים של קריסת סככות ופרגולות שנבעו מהתקנה ותחזוקה לא נכונים. גורמי הסיכון קשורים לעיגון הסככה או עמודי הסככה לקרקע/קיר וחיבור חומר ההצלה, תנאי מזג האוויר (לחות, קירבה לים, רוח, גשם, שלג) מהווים גורם סיכון מרכזי לקריסת סככות או לבלאי מהיר. תמונות לדוגמא:

קריסת סככה בבית ספר ביהוד

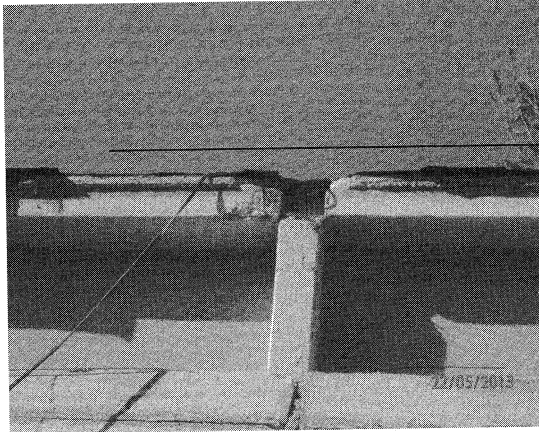
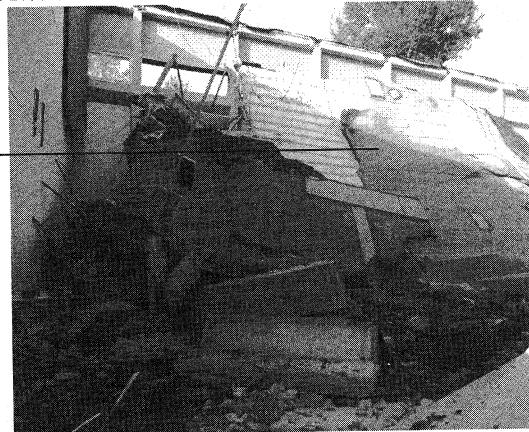
- א. האולם במידות פנים של 17X28 מטר, מקורה בגג העשוי מלוחות "איטונג מזויך" הנשענים על אגדי פלדה במרחק של כ-4 מ' בין אגד לאגד, קירות המבנה – בטון מזויך.
- ב. על-פי המידע שנמסר לנו, האולם נבנה בסוף שנות ה-70 או תחילת שנות ה-80, וכפי הנראה נבנו מבנים בשיטה דומה גם במקומות נוספים ברחבי הארץ.
- ג. צילומים המתארים את גודל הכשל והאסון אשר נמנע באולם ספורט בית ספר שיפמן :

ד. התמוטטות הגג

- 1) הסיבה המיידית להתמוטטות הגג היא העמסתו במים לצורך בדיקת הצפה לאחר ביצוע מערכת איטום ביריעות.
 - 2) אילו הגג לא היה מנוקז היטב, הרי שעוד טרם העמסתו במים (לצורך בדיקת הצפה) - היה עלול הגג להתמוטט ממני הגשמים והיה נגרם אסון כבד, כאשר בתוך האולם היו עלולים להימצא מאות תלמידים.
7. במסגרת אחריות מהנדס הרשות המקומית, מומלץ כי תיערך בדיקה לכל מבני החינוך הבנויים באותה שיטה. כמו כן לכל מבנה חינוך ישן שבו מתגלים סימני אי-יציבות ראשונים.
8. **במסגרת זו מומלץ לבדוק:**

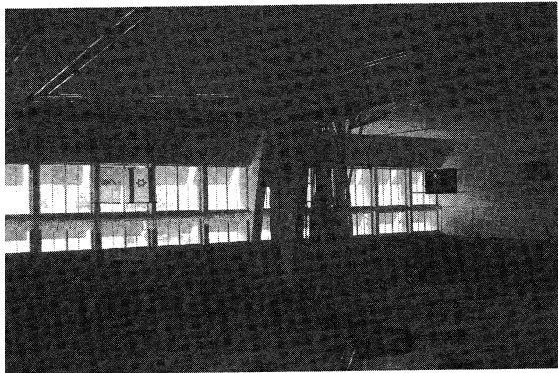
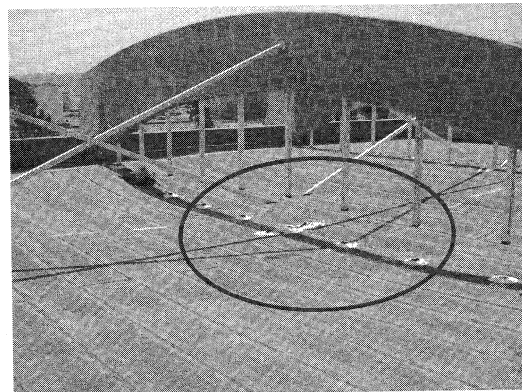
קריסת גג בית ספר דגניה בקרית חיים - הגג התנתק מהתמיכות

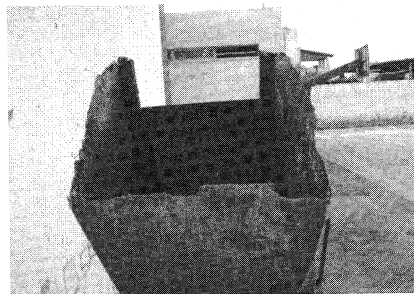
נפילת סל מסוג basket-2000

בסיס הסל נראה אכול מקורוזיה

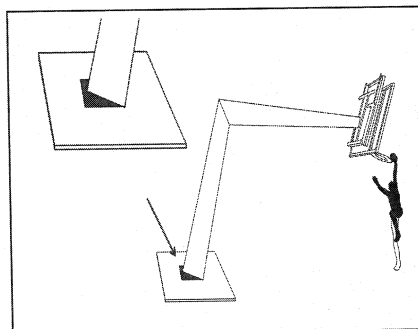
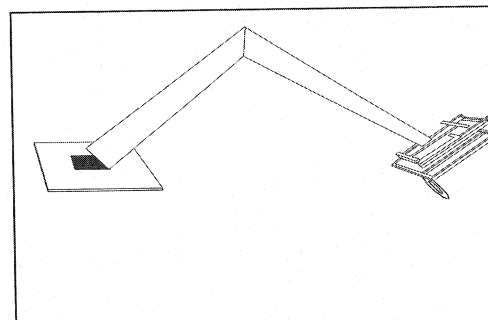
1. ילד רץ וקפץ לתפוס את טבעת הסל במגרש הספורט שבחצר בית הספר.
2. התלמיד קפץ ואחז בטבעת הסל, בו ברגע שנתלה על הטבעת, התמוטט הסל כולו ופגע בו אנושות.

עמוד הסל מתמוטט מבסיסו ונופל על התלמיד
