ינואר 2015

לקחים מתחקיר אירוע שריפה בכיתת מחשבים – בעיית גוף תאורה

מצ"ב תחקיר לאירוע שריפה בכיתת מחשבים אשר נגרם כתוצאה מגוף תאורה בעייתי.

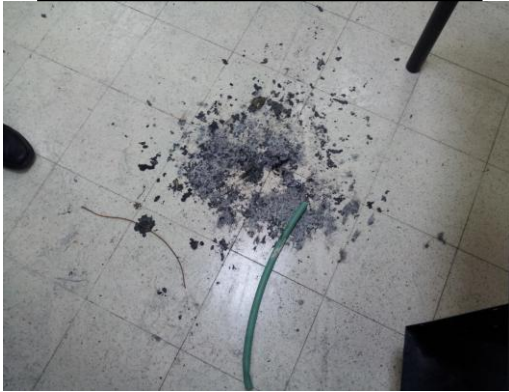
- א. לאחר בדיקה ראשונית ניכר כי מוקד הדליקה הינו הכבלים המחוברים לקבל-ראה תצלום.
- ב. מכסה הפלסטיק של גוף התאורה נדלק ובער עד כדי טפטוף על רצפת הכיתה

סימני טפטוף החומר על

- א. החלפת כל מכסי גופי התאורה כדוגמת זה שנדלק לאלמנטים אחרים (מעכבי בעירה)
- ב. בדיקת גופי התאורה הדומים לזה שדלק על ידי חשמלאי מוסמך.
- ג. יש לבדוק ולהשמיש את מערכת הגילוי אש ועשן (לא פעלה בעת האירוע).

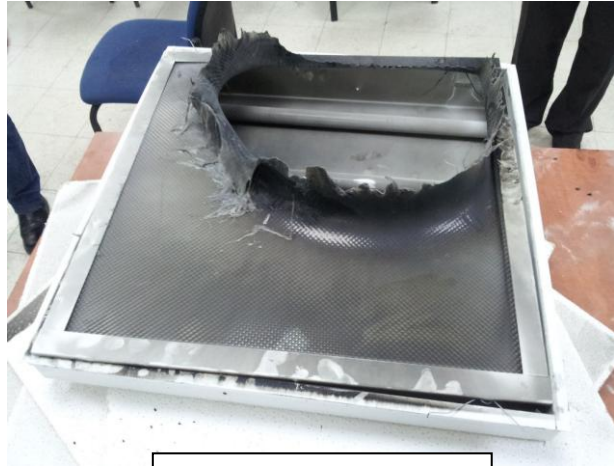
- ד. בכיתה נותרו חלקי גוף התאורה שניצת ובער.

גוף התאורה שבער

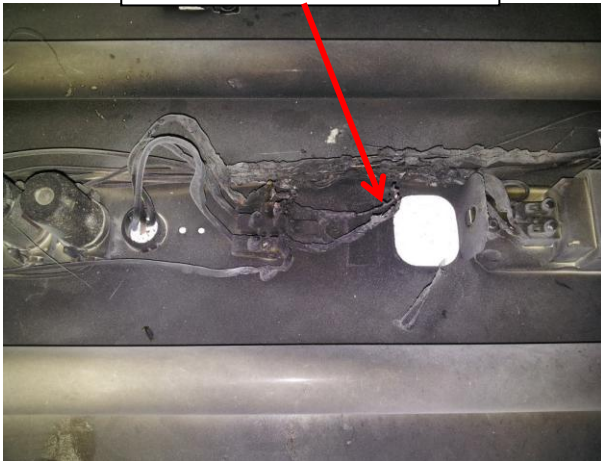
חיווט גוף התאורה-

- ד. הערה: יש לבצע פעילות א-ג בכל מוסדות החינוך של הרשות.
ה. יש לבצע בדיקה על ידי חשמלאי בודק של מערכת החשמל במוסד.

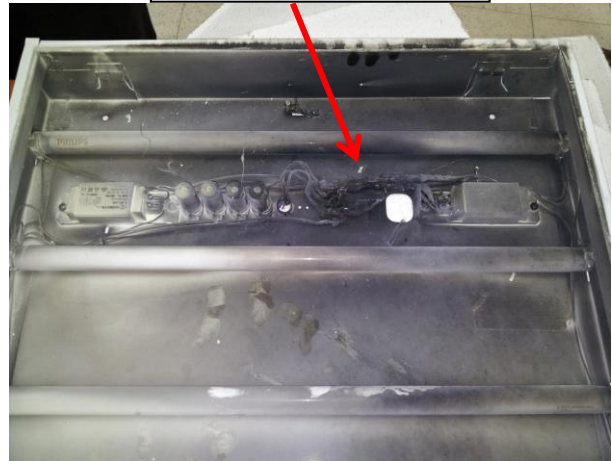
חיווט גוף התאורה-

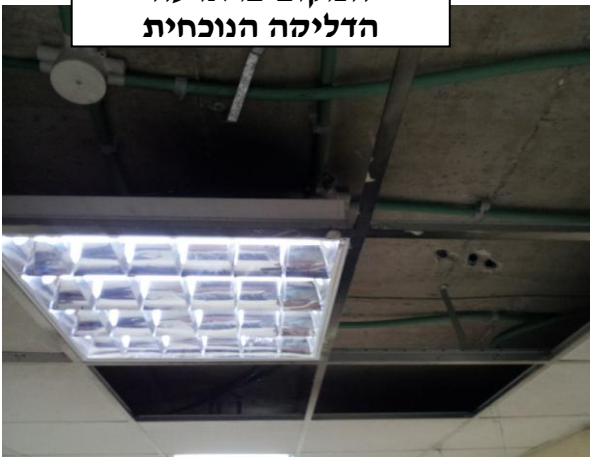
- א. בכיתת המחשבים ניכרים סימני הפיח והעשן כתוצאה מהדלקה.
- ב. לטענת המנהל באותו החדר אירוע דומה אולם עם נזקים קלים יותר, ארע לפני כשנה.

המקום בו ארעה
הדליקה הנוכחית

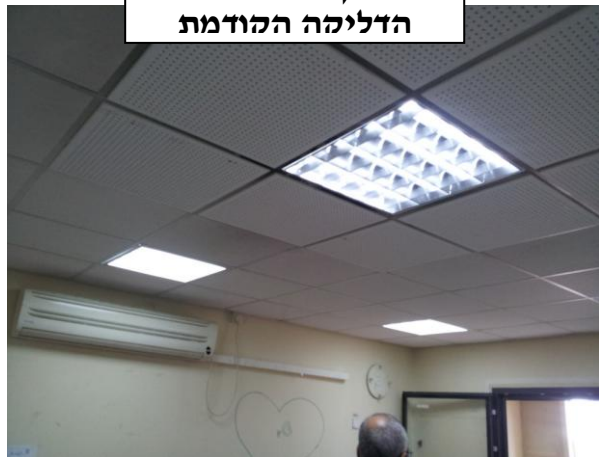
המקום בוא ארע
הדליקה הקודמת
